CLIMA Y CONSERVACIÓN: SERIES TEMPORALES DE CINCO TEMPLOS DEL ALJARAFE

Proyecto Fin de Grado

Grado en Ciencia y Tecnología de la Edificación

Autor: Francisco José García Agüero

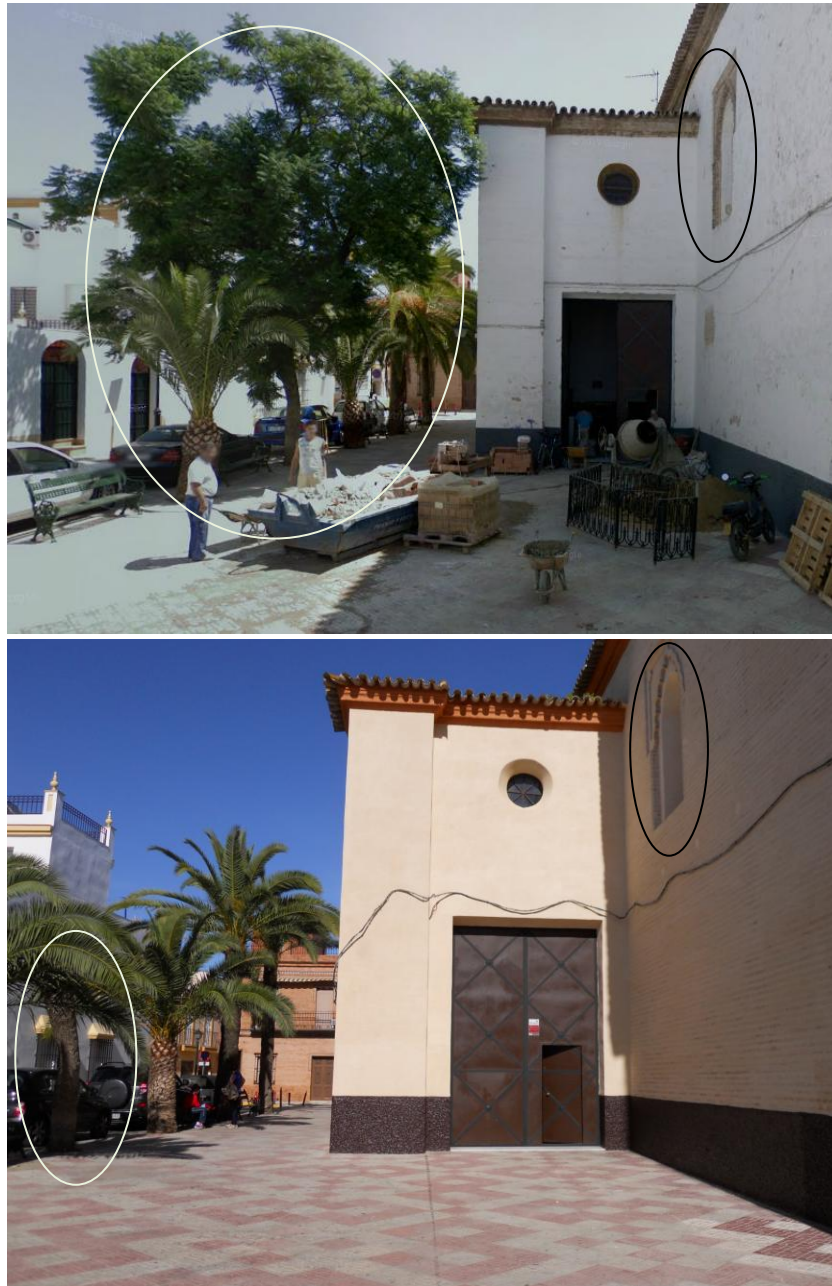
La imagen superior se corresponde con unas obras realizadas en agosto de 2008 (Fuente: Google Street View) y la imagen inferior es una fotografía realizada por el autor en abril de 2014. Además de la diferencia en el color del revestimiento, en la imagen inferior se puede ver con claridad la fábrica de ladrillo del muro y cómo se ha pintado la labor vista de la decoración de la ventana. Igualmente, el árbol situado a la izquierda de la imagen superior, en la inferior ha sido saneado, mediante una tala parcial del tronco.

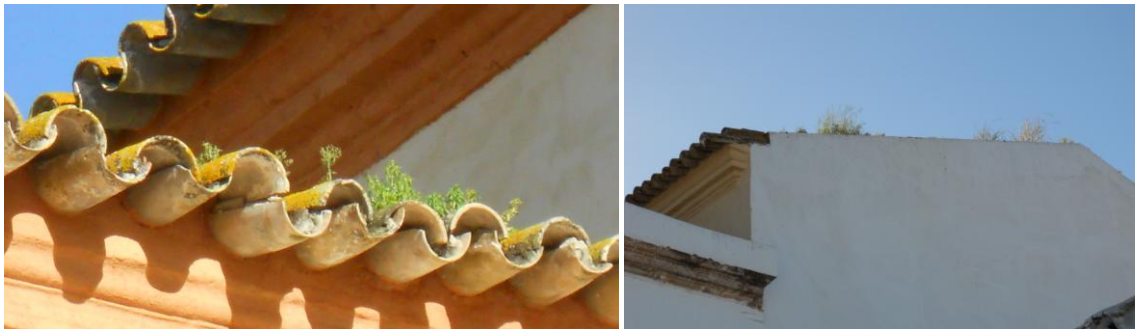
- Tampoco se han apreciado desperfectos en las cubiertas, aunque hemos podido observar el crecimiento de algunas plantas en la parte superior de la torre, así como en alguna zona de las cubiertas. Los paramentos interiores y las carpinterías exteriores presentan un buen estado.

En la imagen izquierda, las tejas del borde del crucero del evangelio. En la imagen de la derecha, el testero de la iglesia. En ambas imágenes, de abril de 2014, podemos ver el crecimiento de algunas plantas.

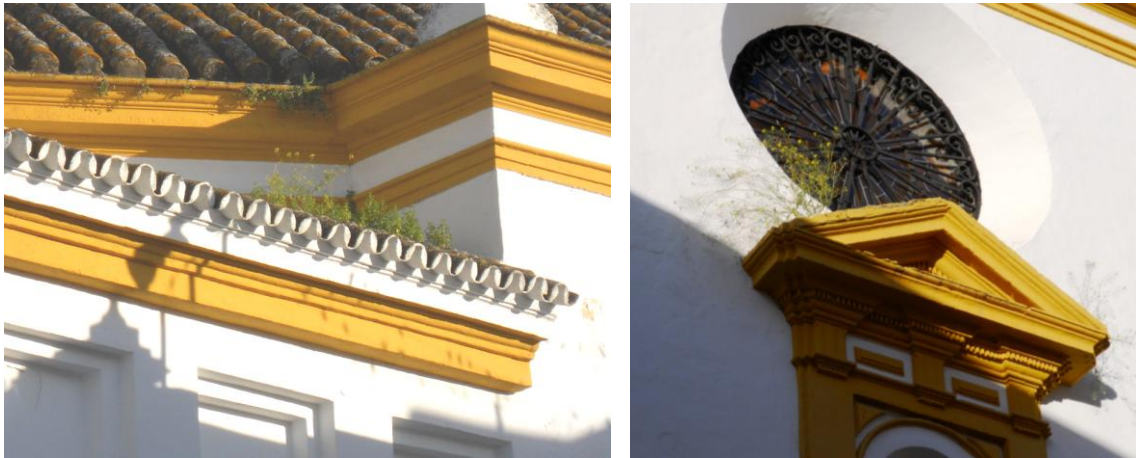
A la izquierda, tejas sobre el borde de la nave del evangelio. A la derecha, el frontón de los pies. En ambas fotografías, de abril de 2014, podemos distinguir el crecimiento de algunas plantas.

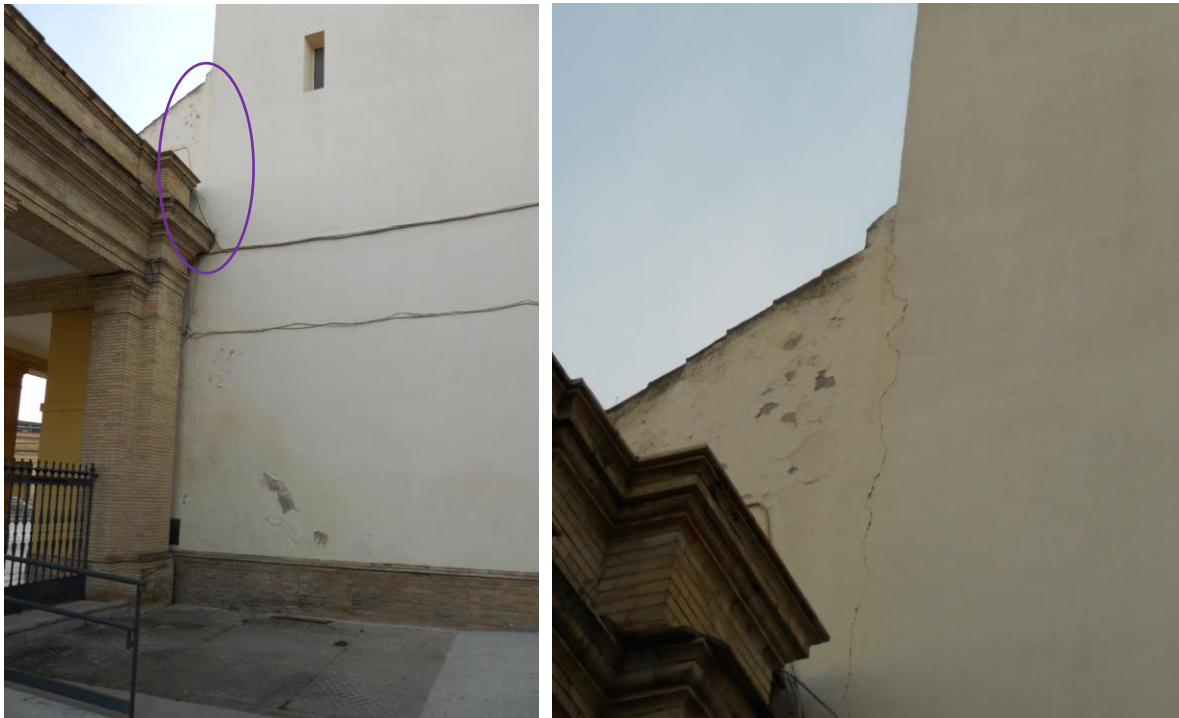
- En cuanto a las fachadas o muros medianeros, tampoco se observan deficiencias que pudieran suponer un peligro para la vía pública o para el interior del templo. Se observan algunas fisuras localizadas en el lado izquierdo de la fachada de los pies del templo, en la parte del encuentro entre la capilla bautismal y el cuerpo principal de la iglesia.

Fotografías ambas tomadas en marzo de 2014. En la parte donde se une la capilla bautismal con la torre de la iglesia, se han podido observar una serie de desperfectos, con síntomas aparentes de humedades, las cuales también se pueden distinguir en la parte inferior izquierda del muro de los pies del templo, que han provocado algunos desprendimientos de la protección de pintura. En la imagen de la derecha, podemos ver también con detalle, la aparición de alguna fisura.

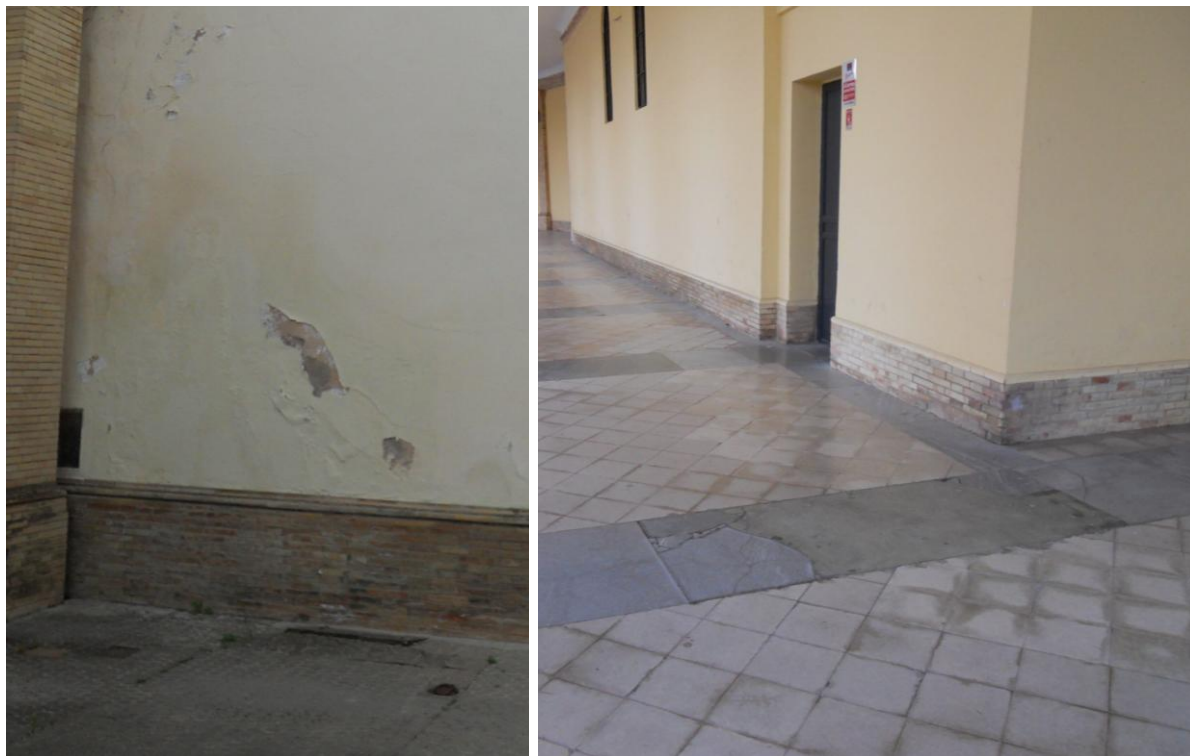
- En lo que respecta a las instalaciones del templo, de la inspección superficial que podemos realizar, se estima que se encuentran en buen estado. Respecto al sistema de evacuación de aguas pluviales, resuelto mediante canalones y bajantes situados bajo los aleros del cuerpo central del edificio, no se aprecia deterioro o mal trazado del mismo. Si hemos observado síntomas de humedades

En estas fotografías, también realizadas en marzo de 2014, vemos con mayor detalle la parte inferior izquierda del muro de los pies de la parroquia y los aparentes síntomas de humedad. Del mismo modo, son apreciables estos síntomas en el zócalo de ladrillo que rodea al edificio, que presenta eflorescencias en algunos puntos. En la imagen de la derecha, estamos viendo la esquina de la capilla bautismal, en el lado del evangelio. También se observa que la solería de ese lado aparenta síntomas de estar mojada, teniendo constancia de que en esas fechas no se habían registrado en la zona, lluvias desde hacía al menos una semana, por lo que se entiende que no es una humedad circunstancial.

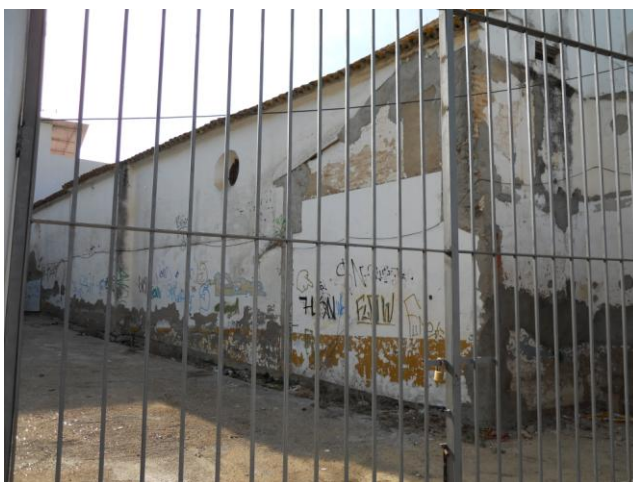
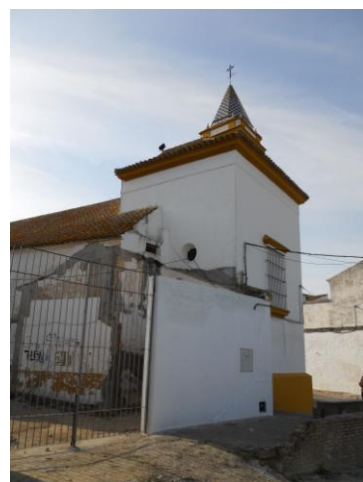
Fotografías ambas de marzo de 2014. Véase el deterioro que presenta todo el lateral de la nave de la epístola, que también ha sido objeto además de pintadas callejeras.

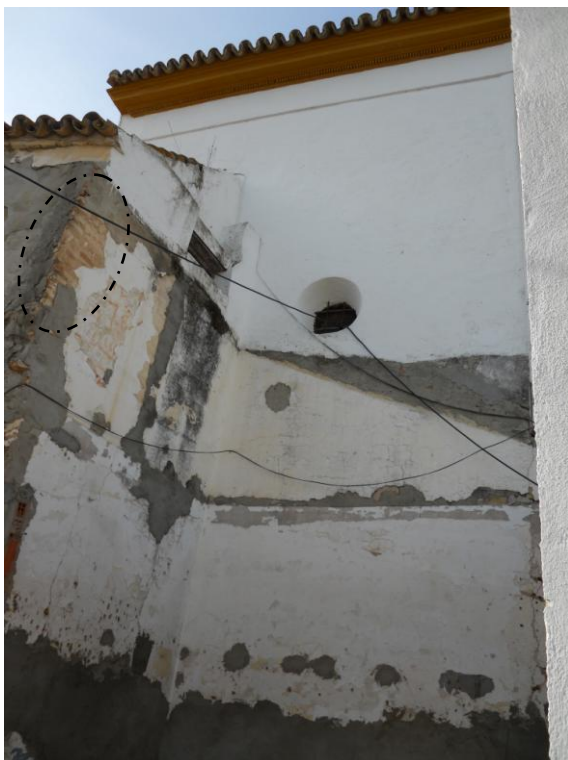
En esta fotografía, también del mismo día, vemos con más detalle el testero de la nave de la epístola y su encuentro con la cabecera del templo. Se pueden ver claramente síntomas de humedad en las paredes, destacando en la parte superior de la nave, donde se distingue la presencia aparente de moho. También podemos ver en algunos puntos, que se han realizado algunas supuestas reparaciones, en algún momento que no hemos podido concretar, y del mismo modo, incluso se puede atisbar la fábrica de ladrillo de la nave, como en la esquina. El aspecto actual de la nave muestra por tanto, un claro deterioro.

En líneas generales, este edificio presenta un estado de conservación general cercano a lo normal, pero mejorable, ya que deberían de tomarse las medidas oportunas a efectos de evitar un mayor deterioro, para de igual modo, prevenir que este provoque otros desperfectos que precisen de un mayor gasto en obras.
